大良康格斯花园五期橡树湾项目（一区及一区地
地下室）

水土保持设施验收报告

编制单位：广州粤江水保生态工程咨询有限公司

2018年6月

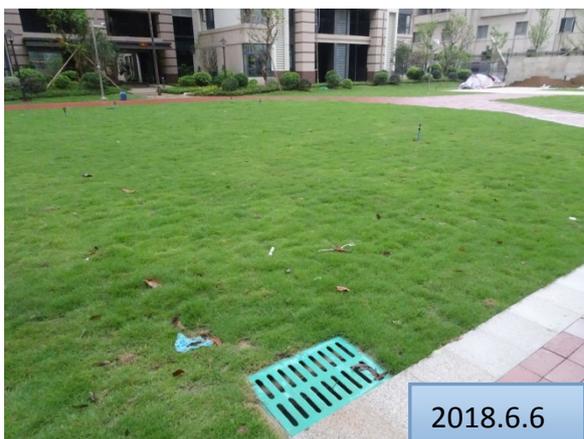
绿化区雨水口

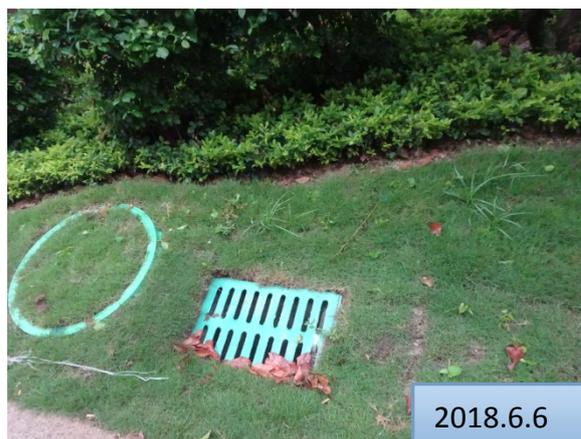
绿化区雨水井及雨水口

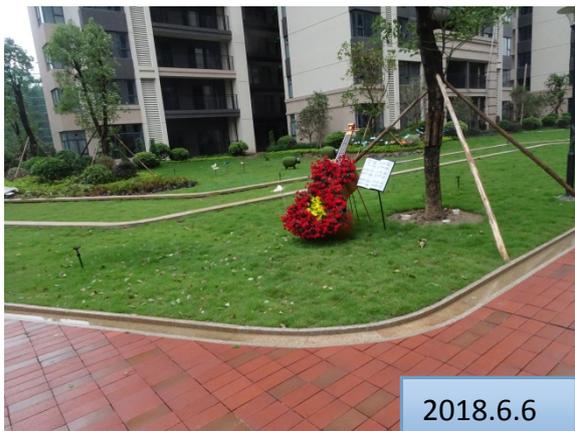
本期工程西面宅旁绿地及人行道

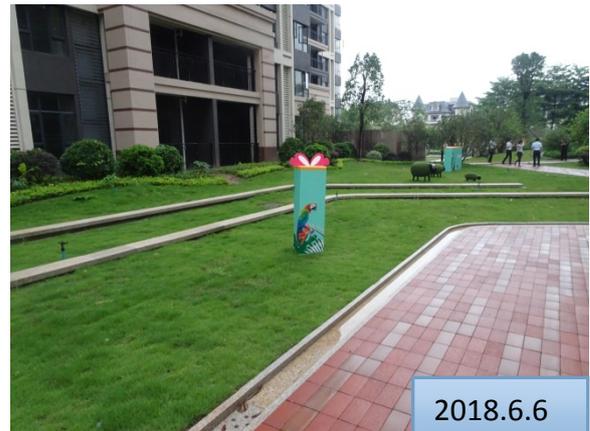
本期工程西面宅旁绿地及人行道

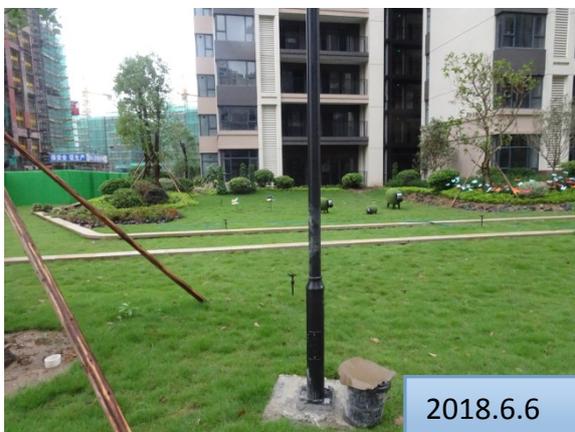
本期工程中部公共绿地

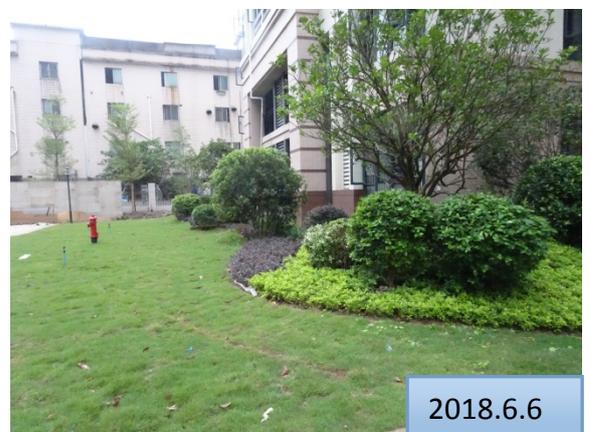
本期工程东面宅旁绿地

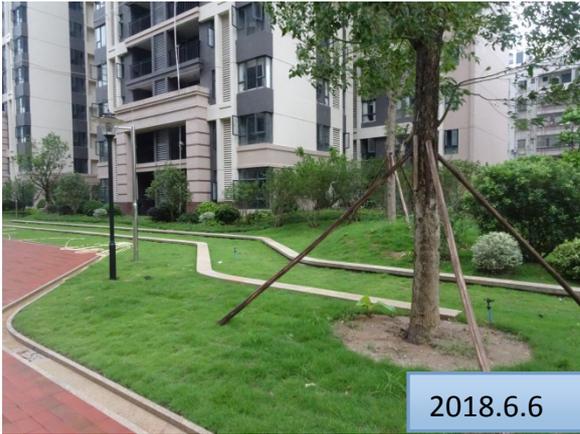
本期工程北面宅旁绿地

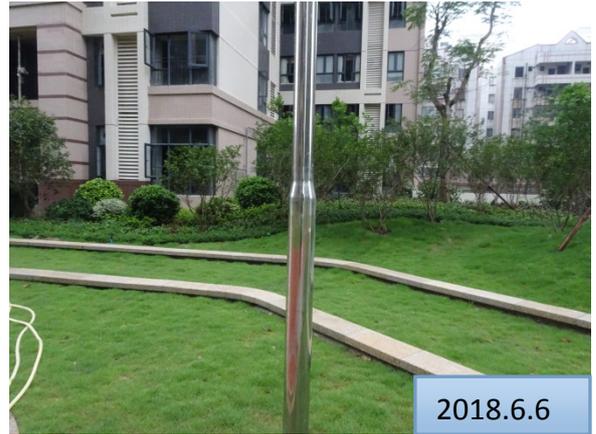
本期工程东面宅旁绿地

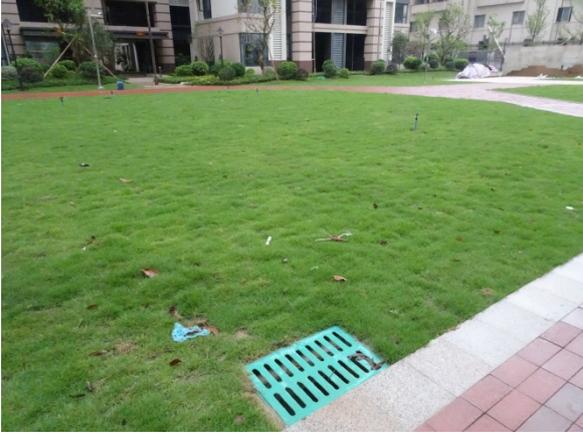
绿化区 雨水口	2018年 6月6日	表面规格平整，规格符合标准。	无明显缺陷，质量合格。

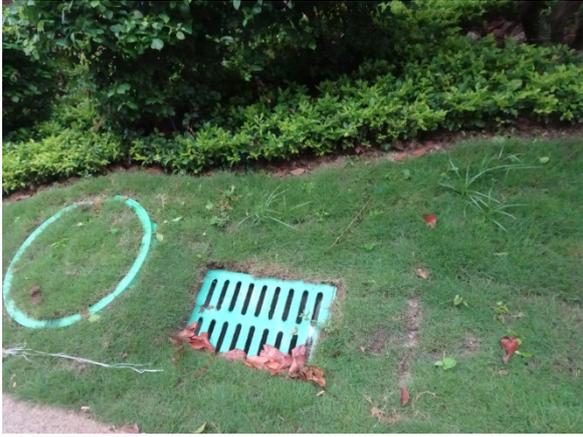
绿化区 雨水井及雨水口	2018年 6月6日	表面规格平整，规格符合标准。	无明显缺陷，质量合格。

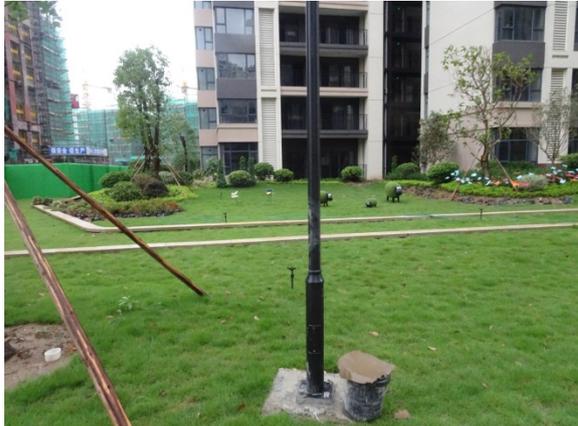
中部公共绿地	2018年6月6日	乔灌草绿化	已进入稳定生长期，成活率99%，外观整齐，生长旺盛，质量合格。

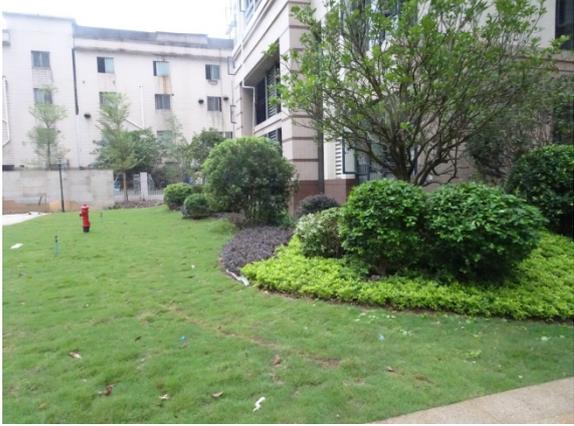
东面宅旁绿地	2018年6月6日	乔灌草绿化	已进入稳定生长期，成活率99%，外观整齐，生长旺盛，质量合格。

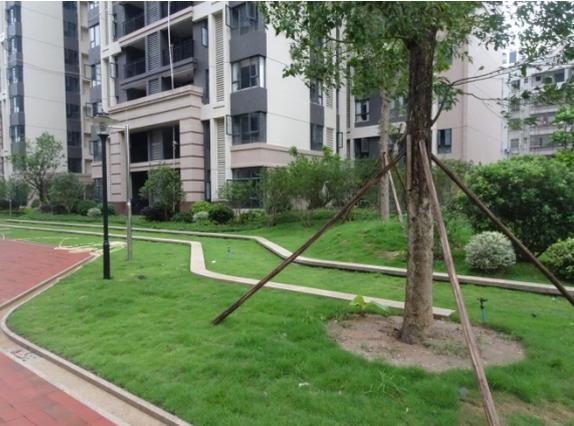
北面宅旁绿地	2018年6月6日	乔灌草绿化	已进入稳定生长期，成活率99%，外观整齐，生长旺盛，质量合格。
