大良康格斯花园五期橡树湾项目（一区及一区地
地下室）

水土保持设施验收报告

编制单位：广州粤江水保生态工程咨询有限公司

2018年6月

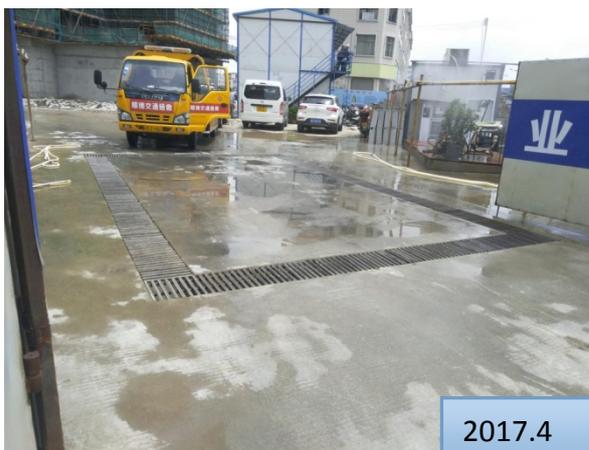
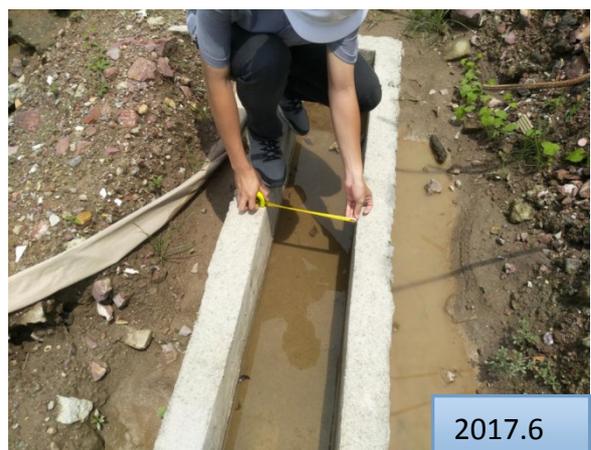
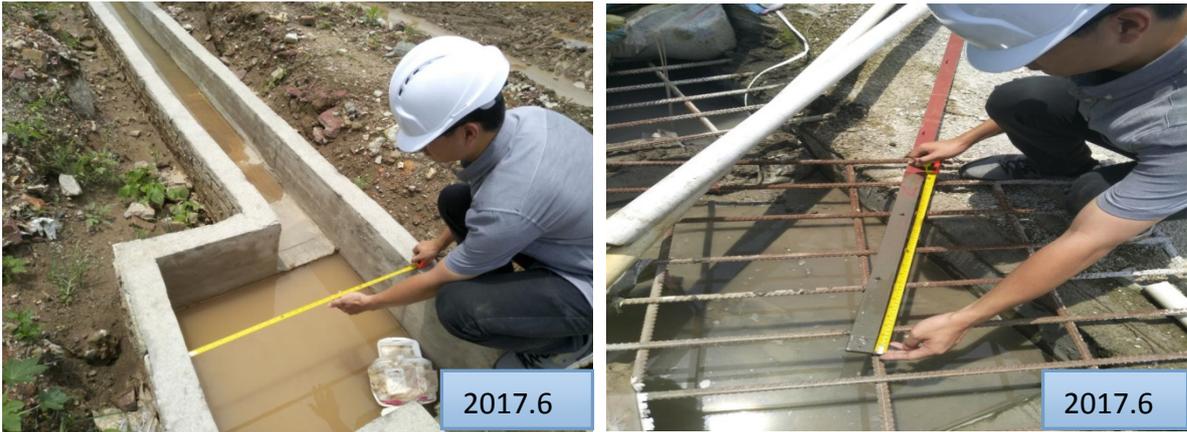
图 3-4 水土保持临时措施照片

由上表可以看出，本期工程实际实施的临时措施有砖砌排水沟、集水井、砖砌沉沙池、彩条布临时苫盖。砖砌排水沟实际工程量占方案设计总量的 40.7%；集水井实际工程量占方案设计总量的 41.2%；砖砌沉沙池实际工程量占方案设计总量的 50%；彩条布临时苫盖实际工程量占方案设计总量的 40.91%。各项措施均按照批复方案的要求，配合主体工程施工进度布设，施工期临时措施的布设使水土流失防治效果达到了批复方案的要求。

总体来说，本期工程实施的临时措施基本满足临时防护的要求，有效地控制了水土流失的发生，根据调查和咨询，项目建设过程中没有对周边环境产生水土流失危害。水土保持临时措施照片见图 3-4。

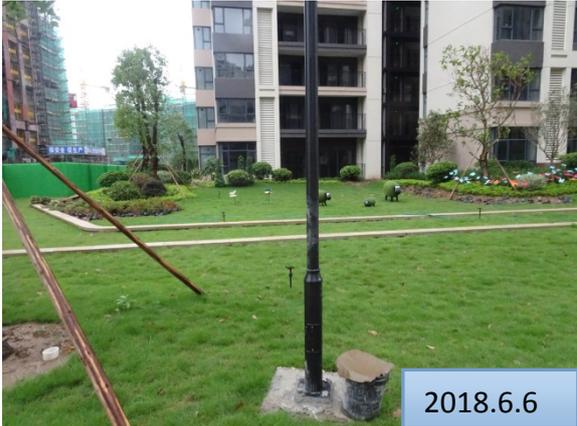
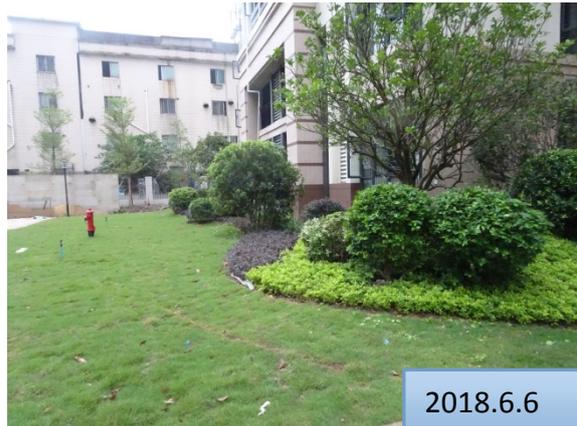
<p>2018.6.6</p>
<p>本期工程中部分公共绿地</p>	<p>本期工程东面宅旁绿地</p>

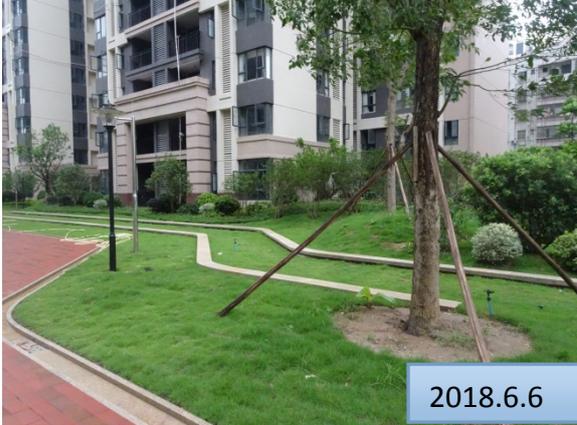
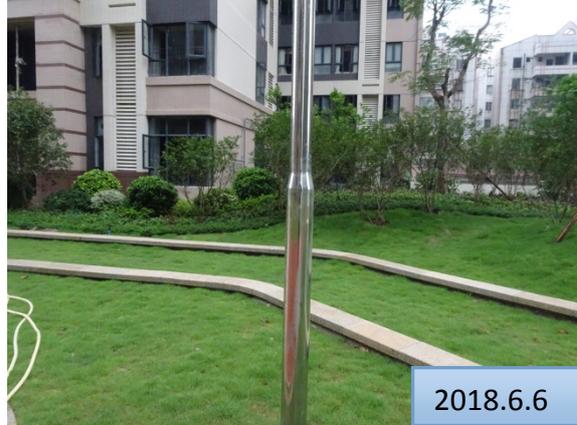
<p>2018.6.6</p>
<p>本期工程北面宅旁绿地</p>	<p>本期工程东面宅旁绿地</p>

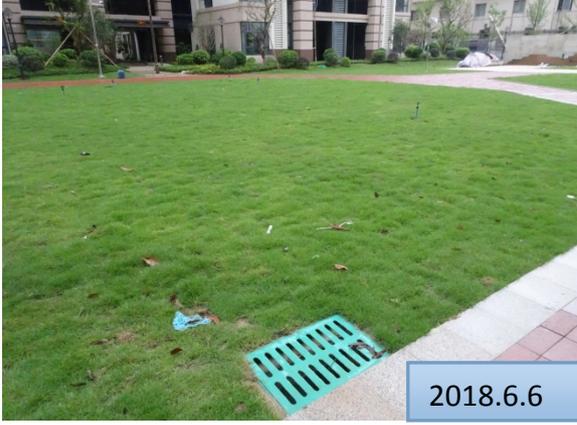
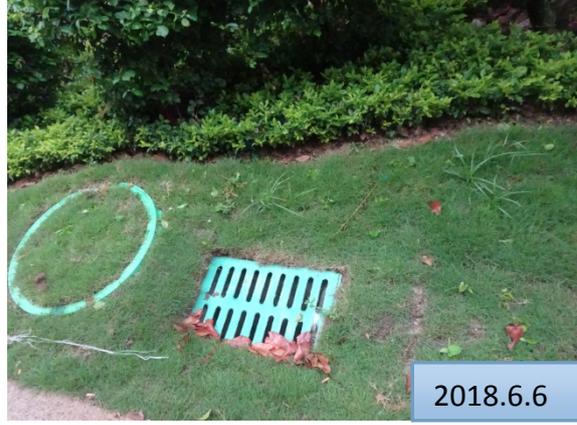
绿化区 雨水口	2018年 6月6日	表面规格平整，规格符合标准。	无明显缺陷，质量合格。

绿化区 雨水井及雨水口	2018年 6月6日	表面规格平整，规格符合标准。	无明显缺陷，质量合格。

<p>2018.6.6</p>
<p>绿化区雨水口</p>	<p>绿化区雨水井及雨水口</p>
